重庆酉阳车田 110 千伏变电站增容工程 建设项目竣工环境保护验收调查报告表

建设单位：国网重庆市电力公司酉阳供电分公司

编制日期：2025 年 8 月

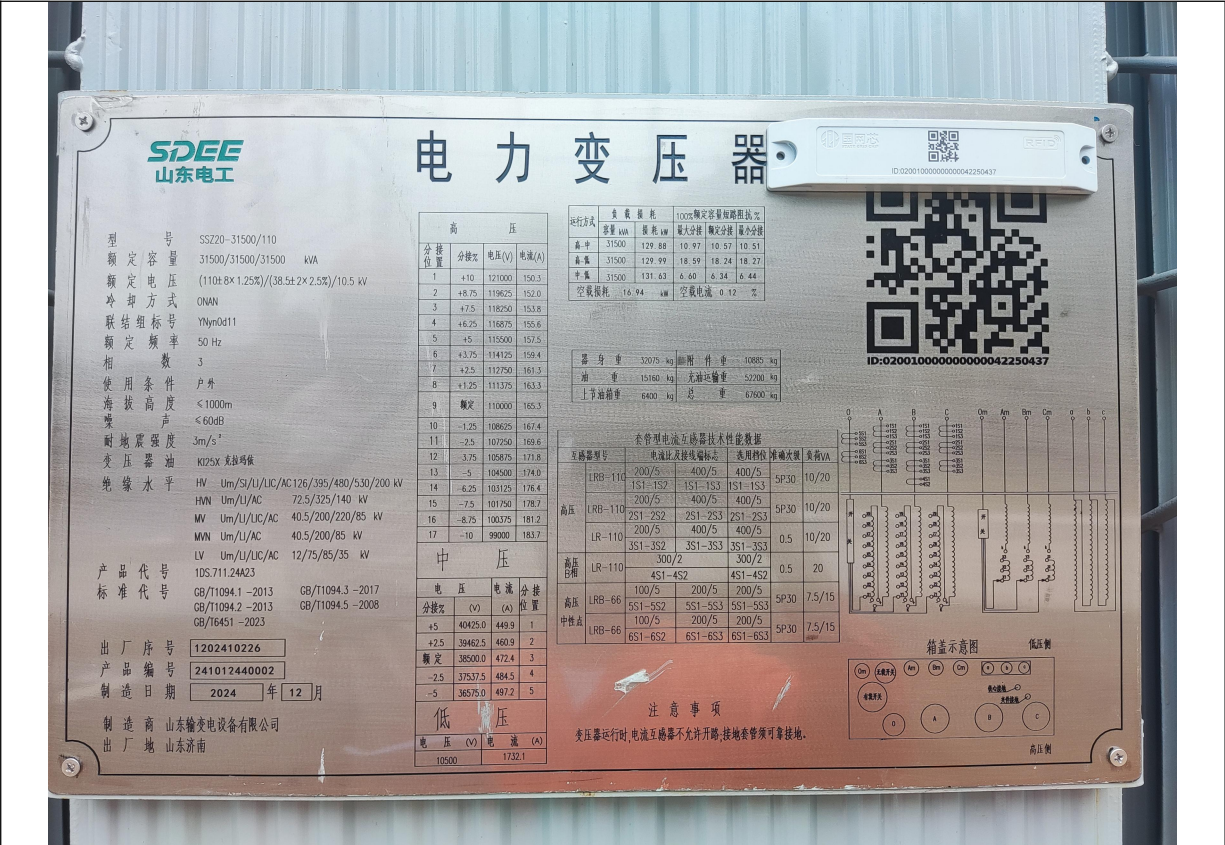
变压器铭牌（两台一致）
